## Le patrimoine architectural colonial de Bingerville (Côte d'Ivoire)

par Kouadio Théodore Yao \*

### ***I - Inventaire et typologies du bâti colonial de la ville de Bingerville***

## ***II - État de conservation du bâti colonial de Bingerville***

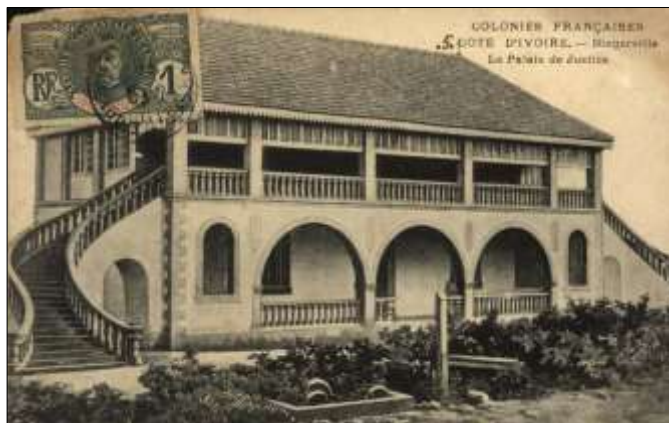
Ci-dessus : Le palais de justice de Bingerville à l'état d'origine

Carte postale vers 1910 (Collection I&M)

Outre le palais du Gouverneur, il y a le palais de justice qui abrite actuellement les locaux de la sous-préfecture. Construit en 1910, ce palais abritait le tribunal de première instance de la colonie.

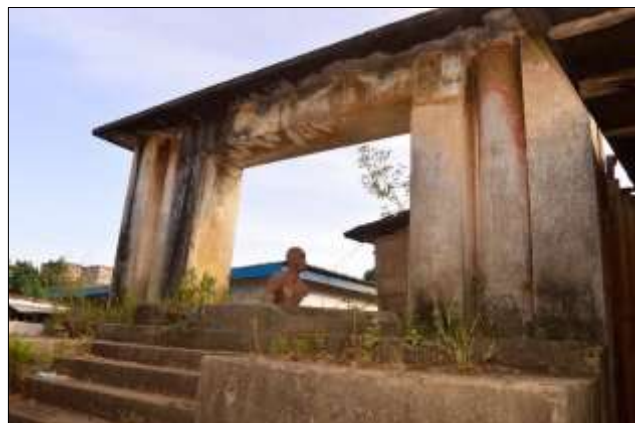
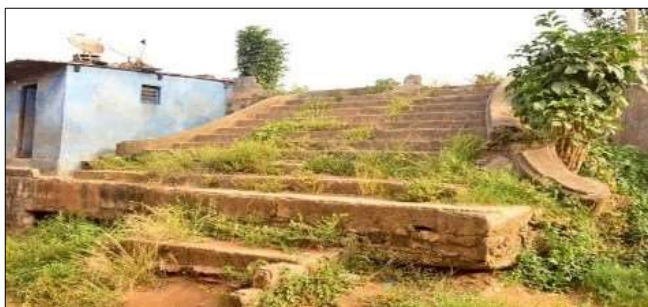
À droite, ci-dessus et ci-contre :

Vestiges du tribunal coutumier de Bingerville, en 2019

À Gbagba fonctionnait un tribunal indigène dont il ne reste plus aujourd'hui que des ruines (un escalier et un mausolée). Le tribunal de la colonie connaissait les cas de délinquance, de démêlés avec l'administration, de vol, etc... Et les cas d'adultère et de divorce étaient traités par le tribunal coutumier ou indigène.

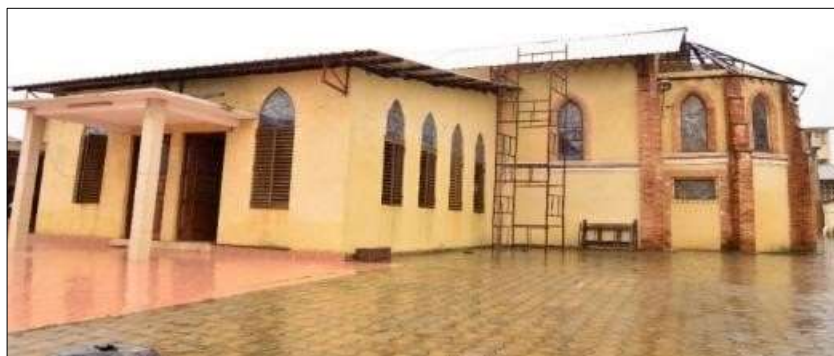
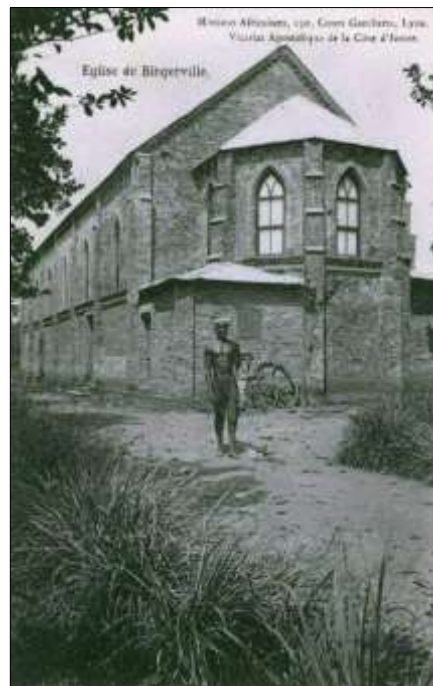
*L'église catholique de Bingerville*

À droite : vers 1914

Ci-dessus : en 2019 (Cliché Kouadio Théodore Yao)

Outre les édifices à usage administratif, Bingerville abrite également **des édifices religieux** hérités de l'époque coloniale. Il s'agit de l'église catholique Saint Augustin et du petit séminaire de Bingerville. C'est le 28 juillet 1904 qu'une demande de parcelle pour bâtir la mission à Bingerville<sup>7</sup> fut formulée auprès du gouvernement central. L'accord du terrain date du 26 octobre 1904<sup>8</sup>. L'espace est situé non loin de l'actuel marché de la ville dans le prolongement de l'avenue qui part de l'École Militaire Préparatoire Technique (EMPT) au village d'Adjamé Bingerville. Le Révérend Père Hamard<sup>9</sup>, qui arriva à Bingerville en compagnie du Révérend Père Guimard, fut le créateur de la station de Bingerville deux semaines après l'octroi de la parcelle. La construction de l'église débuta en novembre 1904<sup>10</sup>.

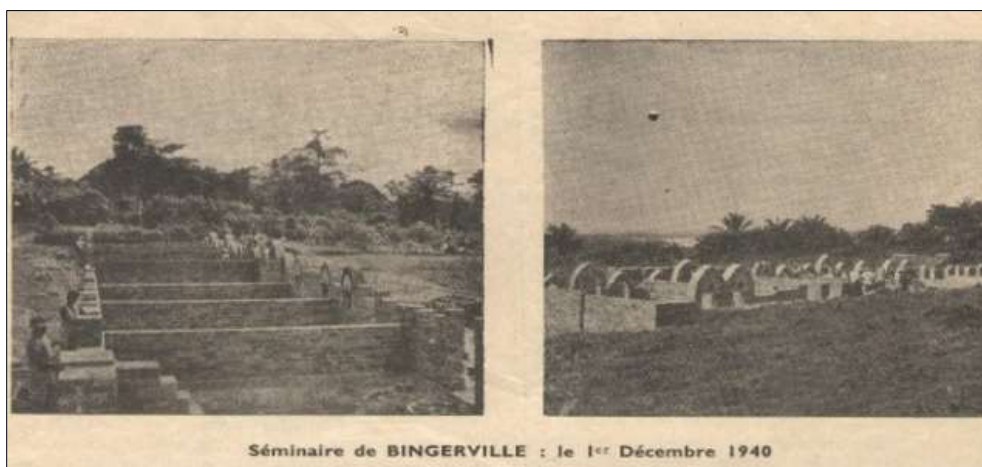
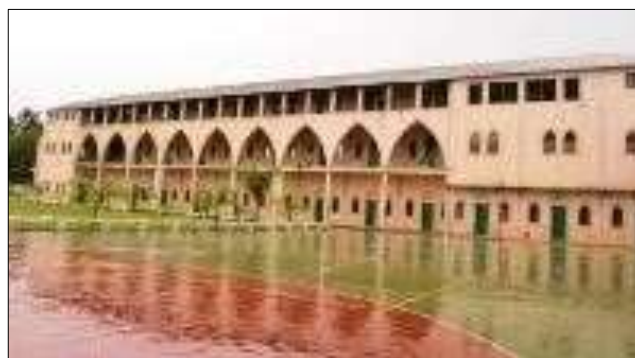
Séminaire de BINGERVILLE : le 1<sup>er</sup> Décembre 1940

Ci-dessus : *Les débuts de la construction du séminaire de Bingerville, le 1<sup>er</sup> décembre 1940*

*Un bâtiment du petit séminaire de Bingerville, 2019*

Le second édifice religieux qui illustre l'architecture coloniale est le petit séminaire de Bingerville. Selon le Père Jean Baya<sup>11</sup>, l'édifice a été implanté à son emplacement actuel en 1940. La première pierre fut posée le 14 septembre 1940. En 1945, le rez-de-chaussée et le premier étage de ce grand bâtiment à galerie bordée d'arcs en ogive étaient achevés. Une toiture provisoire le protégeait et le deuxième étage ne fut construit qu'en 1949<sup>12</sup>. Les deux bâtiments de classes, formant deux ailes en retour par rapport au premier bâtiment, furent construits en 1949-1950 et en 1955-1958. Ils encadrent une grande cour équipée en terrain de sport.

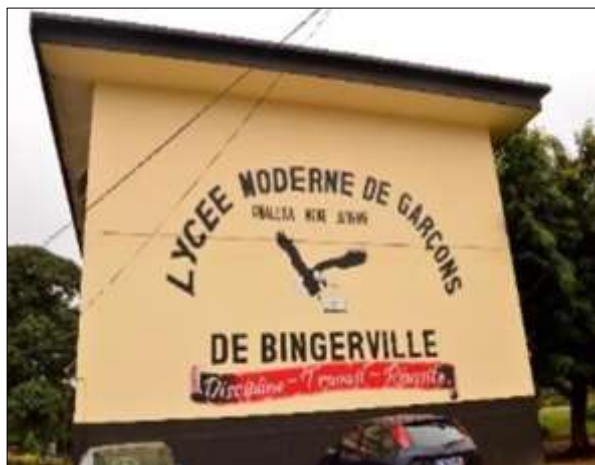
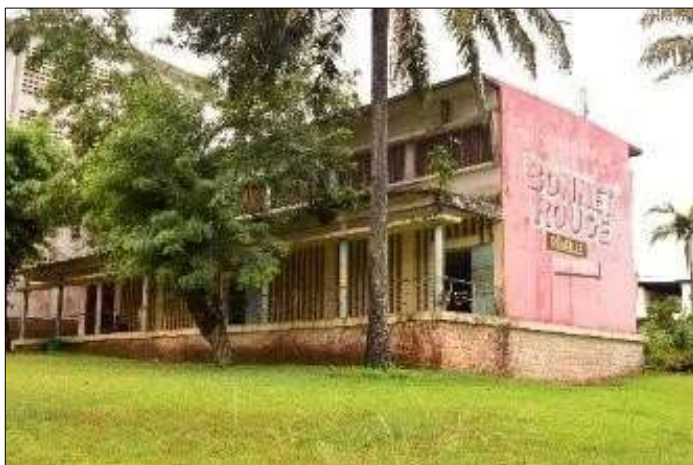
La première école qui vit le jour dans ce processus fut le Cours normal devenu aujourd'hui Lycée moderne de garçons Gnalega Mémé Jérémie. L'école fut bâtie en 1903 sur une superficie d'environ trois hectares (2,8 ha). C'était la première école d'enseignement supérieur de la colonie, dont la vocation était de former des agents destinés à l'administration : commis, postiers, moniteurs d'agriculture, etc. Mais à la fin de la formation, les candidats les plus méritants entraient à l'école William Ponty de Gorée au Sénégal d'où sortaient principalement des instituteurs et médecins. Cette école a connu plusieurs dénominations : Cours normal en 1903, École primaire

supérieure professionnelle en 1911, École primaire supérieure EPS en 1924, Collège moderne de garçons en 1947, Lycée classique et moderne de garçons en 1965, Lycée moderne de garçons Gnalega Mémé Jérémie depuis 2009. Elle est logée sur deux sites ; le premier et le second cycles sont séparés par la voie principale de la ville. Le bâtiment principal, qui est une illustration parfaite de l'architecture coloniale, est constitué de deux niveaux. Il abrite l'administration du lycée.

*Bâtiments coloniaux du Lycée moderne de garçons de Bingerville, 2019*  
(Clichés Kouadio Théodore Yao)

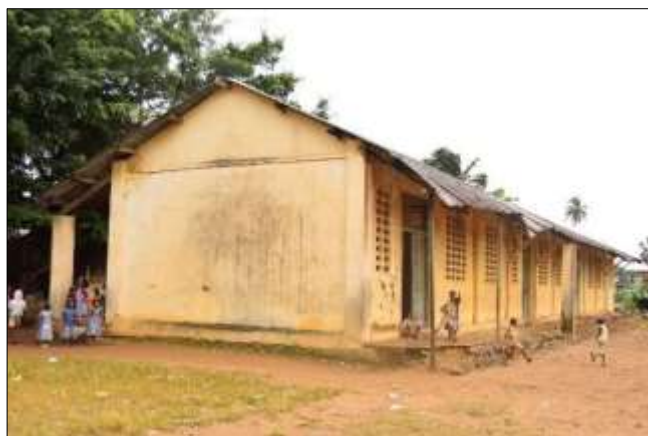
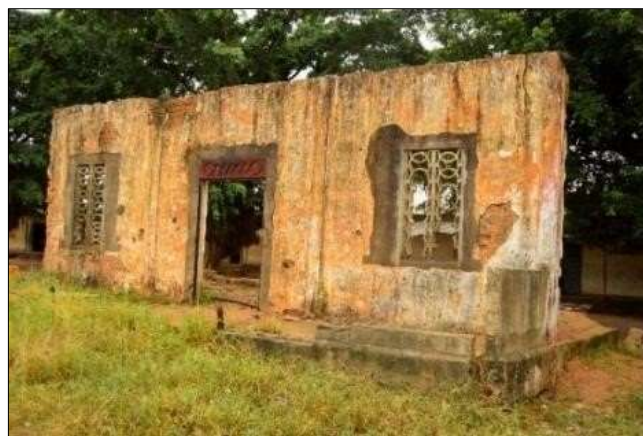
Une autre école était construite dans le quartier africain. L'école de Gbagba a été créée en 1916. Elle abritait deux bâtiments. Le premier servait de bibliothèque et le second de salles de classe<sup>13</sup>. Le bâtiment de la bibliothèque s'est totalement écroulé. Le second qui subsiste encore sert toujours de salles de classe. C'est un bâtiment de forme rectangulaire, à quatre pièces en enfilade, recouvert de tôles bac.

*Bâtiment colonial de l'école de Gbagba*

*Les restes de la bibliothèque de l'école de Gbagba*

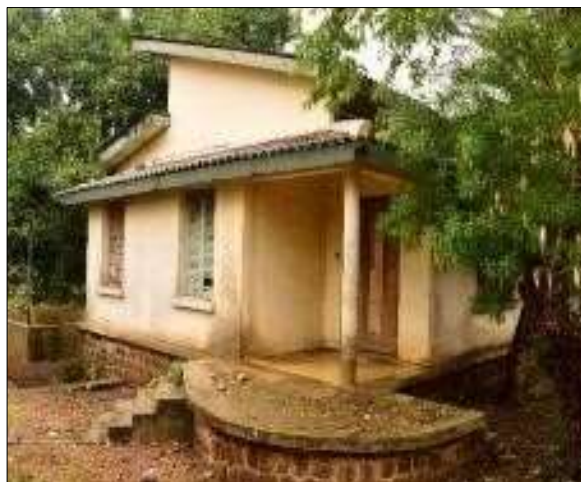
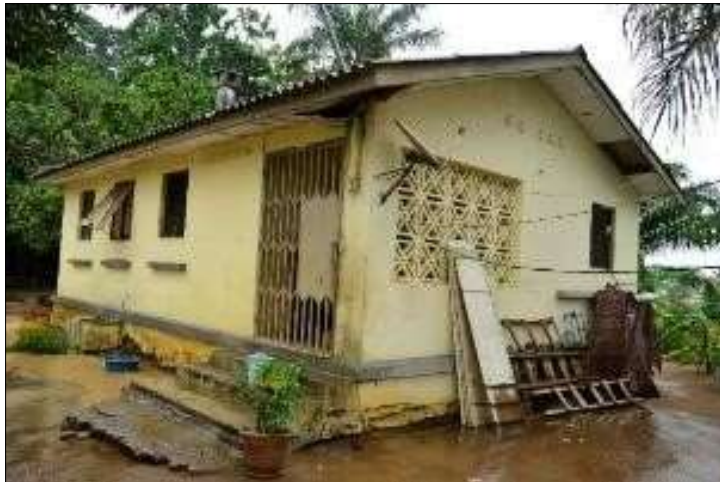
*Quelques habitations de l'époque coloniale, 2019* (Clichés Kouadio Théodore Yao)

L'administration coloniale avait construit également plusieurs **logements pour ses fonctionnaires**. Au début de la création de la capitale, c'était des cases de bois surélevées par un soubassement de pilastres en briques de 2,50 mètres de hauteur. Ces logements étaient construits avec des matériaux plus résistants. L'épidémie de fièvre jaune qui avait frappé Grand-Bassam en 1903 obligeait les colons à l'abandonner et à construire en matériaux définitifs à Bingerville<sup>14</sup>. Il s'agissait de logements construits avec un soubassement en pierre élevé à une hauteur permettant de lutter contre la montée de l'humidité. Les nombreux orifices sur les façades devaient favoriser la circulation de l'air et la pénétration de la lumière naturelle dans les maisons.

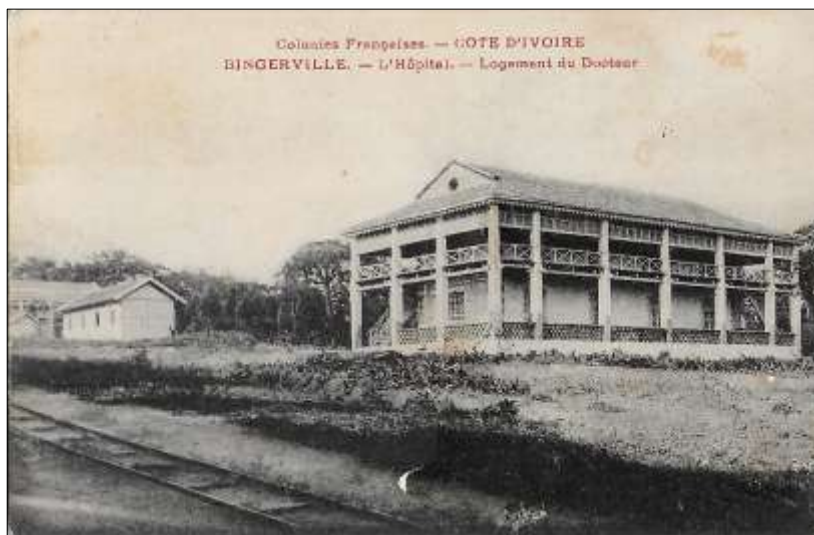
### ***L'hôpital général de Bingerville***

Carte postale vers 1910  
(Collection J.-J. Fadeuilhe)

Il y avait en outre **des centres de santé** dont les bâtiments existent encore. Le projet de construction de l'hôpital, conçu et mis en étude depuis 1905, ne fut approuvé par le gouverneur général que le 23 juin 1907 à l'issue de l'avis favorable du médecin-inspecteur des services sanitaires civils. La construction a commencé à partir d'octobre 1907.

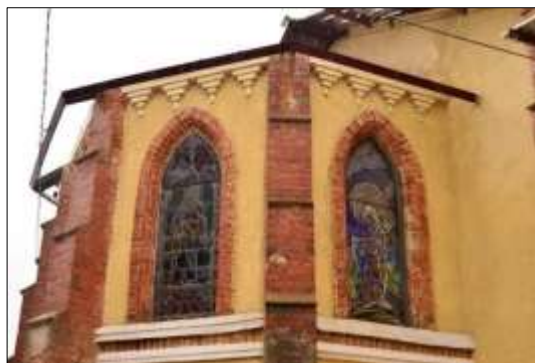
Le style gothique est né en France<sup>17</sup> au XII<sup>e</sup> siècle, plus particulièrement en Île-de-France et en Picardie. Il se développe principalement dans la moitié nord du pays, puis s'étend aux autres régions et aux pays voisins. À l'origine, ce style est qualifié « d'art français », il ne sera appelé « gothique » qu'à partir de la Renaissance et est caractérisé par des voûtes sur croisées d'ogives, la présence d'arcs-boutants, de grands vitraux<sup>18</sup> et des façades très sculptées. C'est un style qui recherche la verticalité. Entre les piliers, le mur peut être complètement ouvert pour installer des vitraux qui laissent passer la lumière<sup>19</sup>.

*Vitraux illustrant des scènes de la Bible*  
(Façade de l'église Saint Augustin de Bingerville)

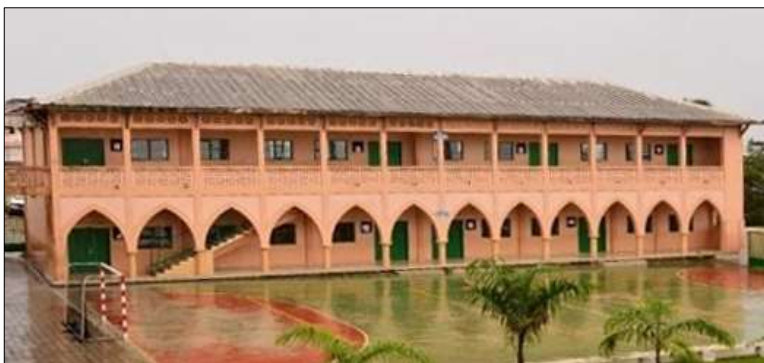
*Bâtiment à façade ogivale*  
(Petit séminaire de Bingerville)

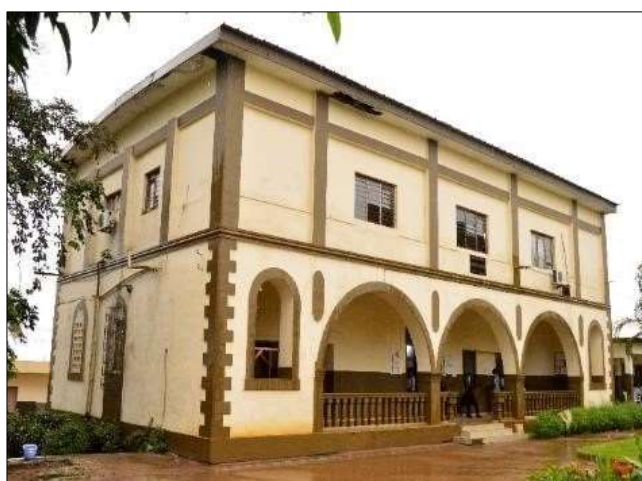
Ces modifications, faites dans l'ignorance totale des règles de l'art, ont eu des influences négatives sur la "vie" de certains bâtiments et contribuent grandement à la dénaturer du patrimoine. C'est le cas du bâtiment de l'ancien palais de justice qui abrite aujourd'hui les locaux de la sous-préfecture. Il a subi plusieurs modifications.

Son état actuel est le résultat des modifications dont il a fait l'objet. À l'origine, comme la plupart des bâtiments coloniaux, il avait des escaliers sur les façades latérales afin de permettre un accès plus rapide et aisé à l'étage. Il possédait aussi une véranda comme pratiquement toutes les maisons de l'époque. La toiture était à quatre versants en tuiles mécaniques proposés sur quatre façades. Ce bâtiment a perdu son architecture de départ à cause des modifications subies : suppression des escaliers sur les façades latérales, remplacement de la toiture par un type de toiture à deux versants en tôle avec une pente faible.

*... et l'architecture actuelle (sous-préfecture, 2019)*  
(Cliché Kouadio Théodore Yao)

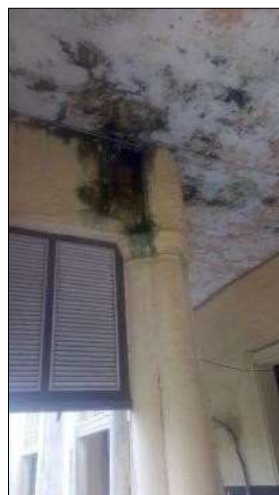
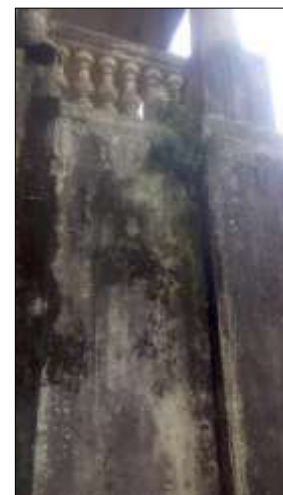
Le mauvais état des murs de certains édifices est dû aux intempéries et à l'humidité qui est causée par l'infiltration de l'eau de pluie dans le bâtiment. La détérioration est également causée par les effets du temps. La majorité des toitures est dans un état de décrépitude très avancé. Le bois qui supporte les tuiles mécaniques est également vieux et laisse entrevoir des parties non couvertes par celles-ci. Il en est de même pour la structure métallique attaquée par la rouille à plusieurs endroits. On peut citer également la végétation qui pousse sur les façades de certains bâtiments coloniaux.

*Dégradation des murs d'un bâtiment colonial par des facteurs naturels*  
(Clichés Kouadio Théodore Yao)

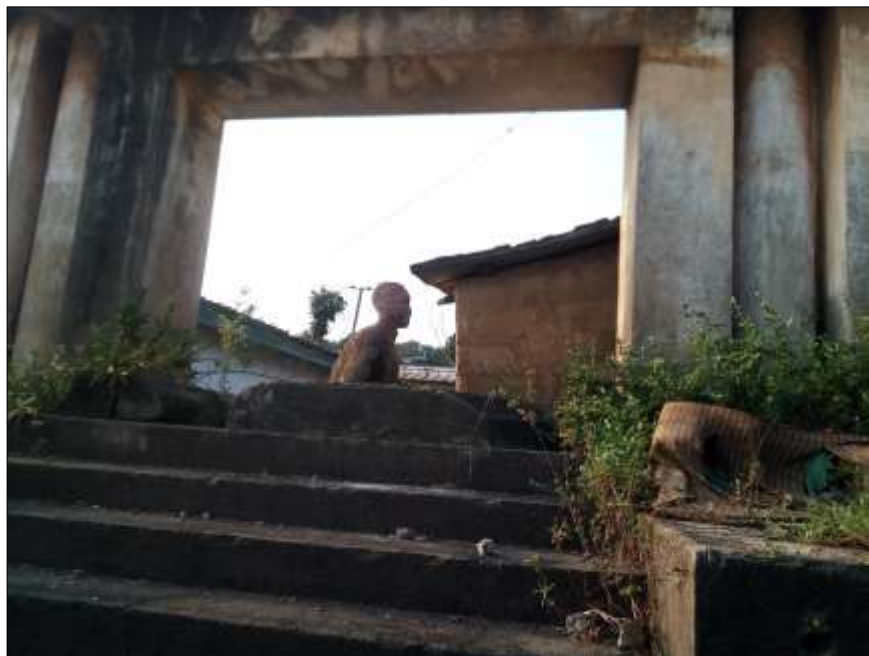
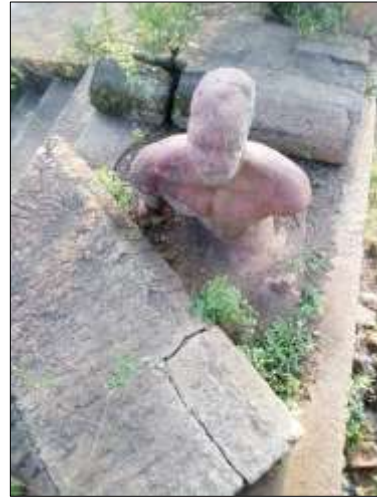
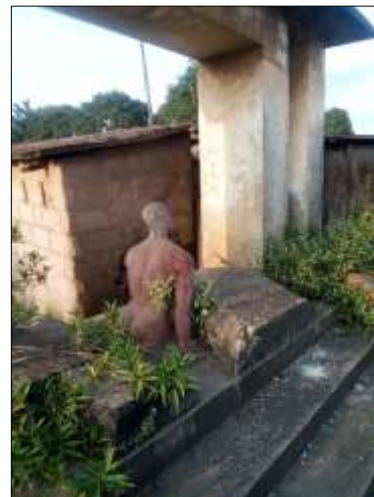
*Mausolée et escalier, vestiges du tribunal coutumier indigène*

*Le mausolée symbolise le châtimeut du prisonnier.*
